認證編號 CPF0990225C049

## 車輛資料 Vehicle Information

## 車輛認證總結報告 Vehicle Inspection Findings

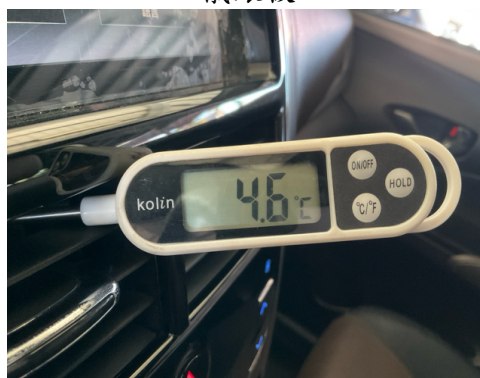
空調溫度

| 5. 前空調風速開關各段風速 | 正常 | 6. 前空調冷氣作動中央出風口溫度 | 5°C |
