認證編號 CPF0990225C050

## 車輛資料 Vehicle Information

| 廠牌 Make | TOYOTA |
| 車型 Model | VIOS |

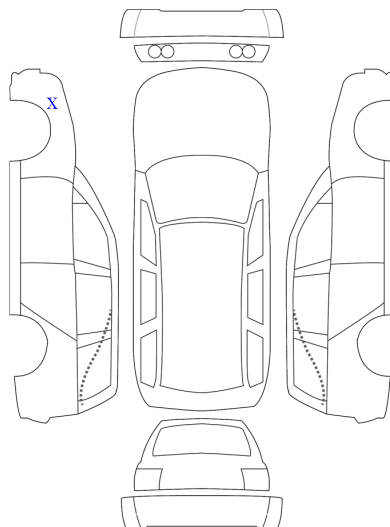
車體外觀圖

本車引擎號碼無異常。 S 鈑件鏽蝕、斑剝或鏽穿  
本車車身號碼無異常。 B 受損面積約一個拳頭(含)以上  
本車輛無泡水跡象，有滲水跡 R 鈑件校正痕跡象。  
本車體骨架結構無修復跡象。 X 更換

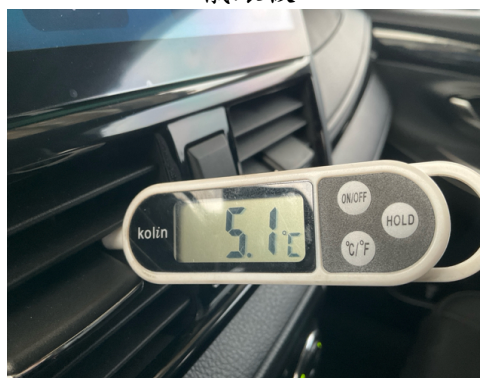
空調溫度

| 5. 前空調風速開關各段風速 | 正常 | 6. 前空調冷氣作動中央出風口溫度 | 5°C |
