認證編號 CPF0990225C051

## 車輛資料 Vehicle Information

| 車型 Model | ODYSSEY |

## 車輛認證總結報告 Vehicle Inspection Findings

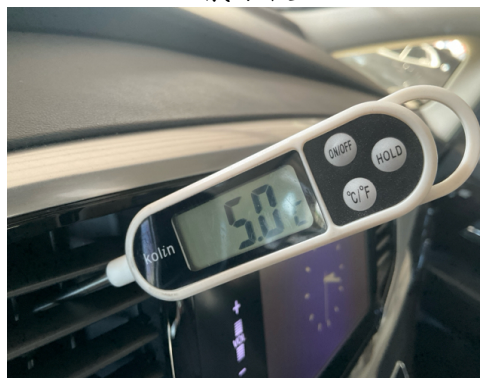
空調溫度

| 5. 前空調風速開關各段風速 | 正常 | 6. 前空調冷氣作動中央出風口溫度 | 5°C |
