認證編號 CPF0990225C052

## 車輛資料 Vehicle Information

## 車輛認證總結報告 Vehicle Inspection Findings

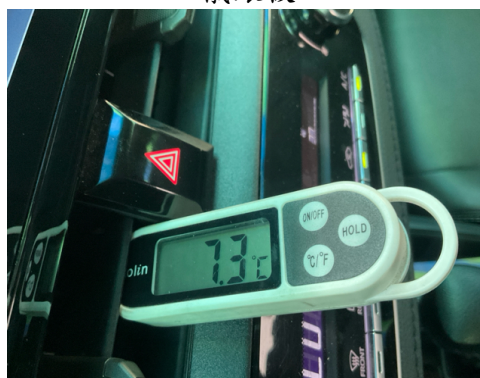
空調溫度

| 5. 前空調風速開關各段風速 | 正常 | 6. 前空調冷氣作動中央出風口溫度 | 7°C |
