認證編號 CPF0990225C054

## 車輛資料 Vehicle Information

## 車輛認證總結報告 Vehicle Inspection Findings

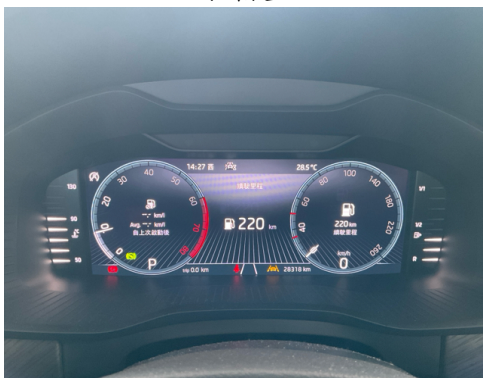
| 現況實車里程 Mileage<br>(僅揭露，不具保證效力) | 28,318 |

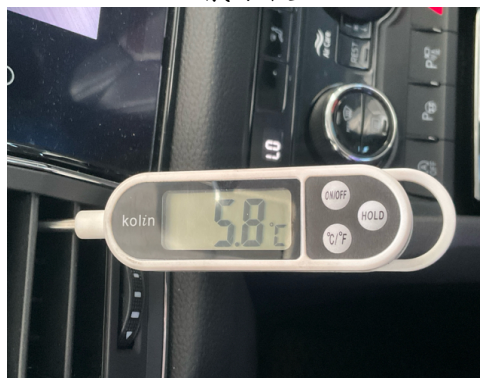
空調溫度

| 5. 前空調風速開關各段風速 | 正常 | 6. 前空調冷氣作動中央出風口溫度 | 6°C |
