認證編號 CPF0990225C057

## 車輛資料 Vehicle Information

| 車型 Model | ALTIS |

## 車輛認證總結報告 Vehicle Inspection Findings

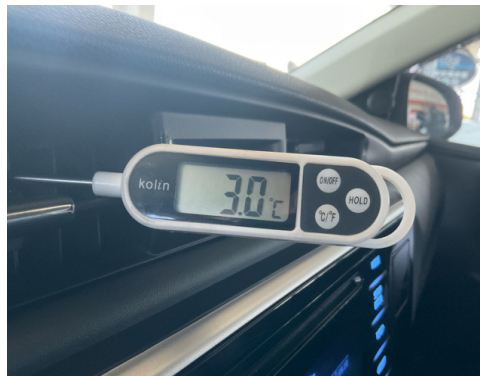
空調溫度

| 5. 前空調風速開關各段風速 | 正常 | 6. 前空調冷氣作動中央出風口溫度 | 3°C |
