# YES 車輛認證書

認證編號 CPF0990225C061

| 廠牌 Make | MITSUBISHI |
| 車型 Model | OUTLANDER |

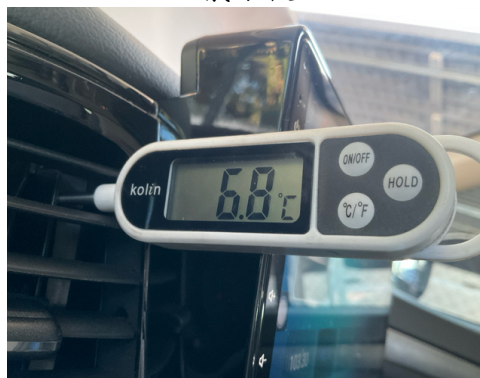
空調溫度

| 5. 前空調風速開關各段風速 | 正常 | 6. 前空調冷氣作動中央出風口溫度 | 7°C |
