認證編號 CPF0990225C063

## 車輛資料 Vehicle Information

## 車輛認證總結報告 Vehicle Inspection Findings

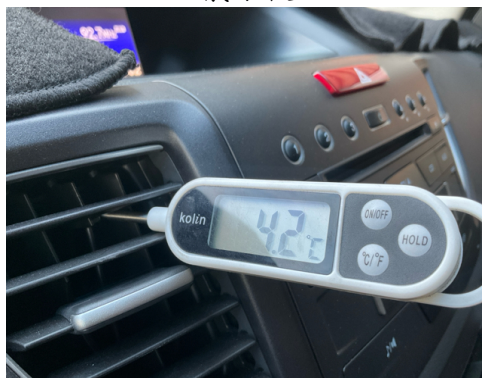
空調溫度

| 5. 前空調風速開關各段風速 | 正常 | 6. 前空調冷氣作動中央出風口溫度 | 4°C |
