# YES 車輛認證書

認證編號 CPF0990225C068

| 廠牌 Make | NISSAN |
| 車型 Model | X-TRAIL |

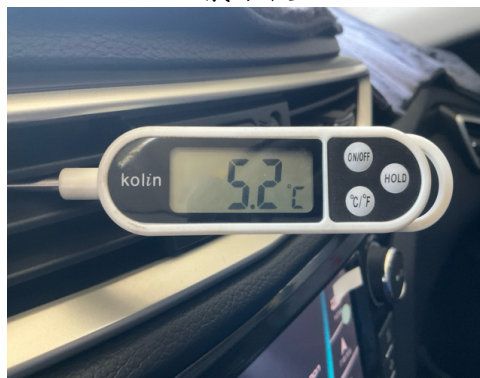
空調溫度

| 5. 前空調風速開關各段風速 | 正常 | 6. 前空調冷氣作動中央出風口溫度 | 5°C |
