# YES 車輛認證書

受檢測車輛通過YES認證鑑定標準  
This vehicle has passed the YES Evaluation Standard

認證編號 CPF0990225C069

| 車型 Model | CR-V |

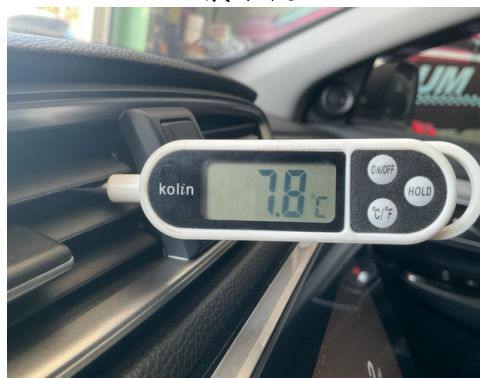
空調溫度

| 5. 前空調風速開關各段風速 | 正常 | 6. 前空調冷氣作動中央出風口溫度 | 8°C |
