認證編號 CPF0990225C073

車輛資料 Vehicle Information

廠牌 Make	MITSUBISHI
車型 Model	VERYCA
年份 Year	2013/12
排氣量 Displacement	1,299
車身號碼 VIN	610C****
引擎號碼 Engine Number	***3S1PB207**
現況實車里程 Mileage (僅揭露, 不具保證效力)	96,060

車輛認證總結報告 Vehicle Inspection Findings

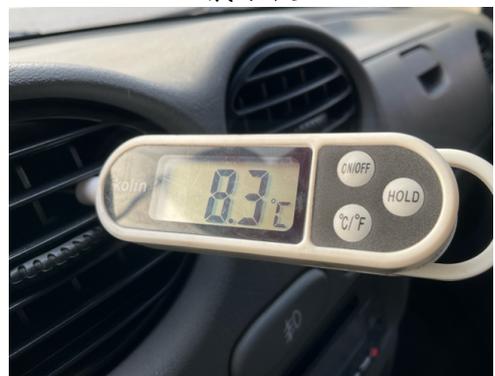
空調溫度

1. 檢查室外氣溫	29°C	2. 後空調冷氣作動中央出風口溫度	9°C
3. 冷凝器散熱風扇有無運轉異常	正常	4. 前空調冷氣A/C開關燈號	正常
5. 前空調風速開關各段風速	正常	6. 前空調冷氣作動中央出風口溫度	8°C
7. 後空調冷氣A/C開關燈號	無此項目	8. 後空調風速開關各段風速	正常
