認證編號 CPF0990225C074

## 車輛資料 Vehicle Information

## 車輛認證總結報告 Vehicle Inspection Findings

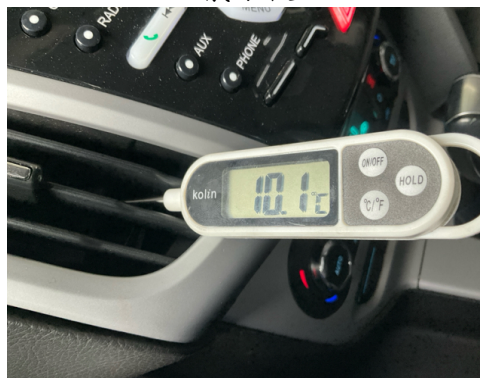
空調溫度

| 5. 前空調風速開關各段風速 | 正常 | 6. 前空調冷氣作動中央出風口溫度 | 10°C |
