# YES 車輛查定報告

## 車輛認證總結報告 Vehicle Inspection Findings

廠牌：MITSUBISHI  
排檔型式：手排  
儀表里程數：153,170

車型：DELICA  
引擎號碼：\*\*\*4V0578\*\*  
車身號碼：200C\*\*\*\*

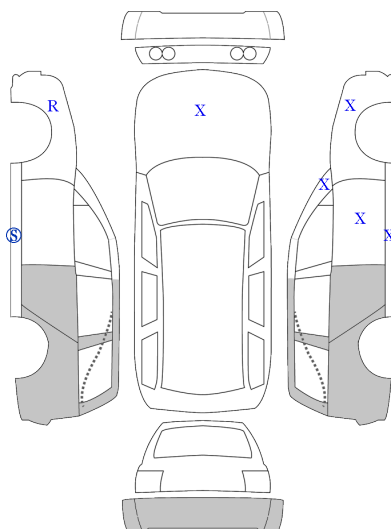
車體外觀圖

右側有鈑修痕。  
右前方有鈑修痕。  
左側有鈑修痕。  
左前方有鈑修痕。  
正前方有鈑修痕。  
正後方有鈑修痕。

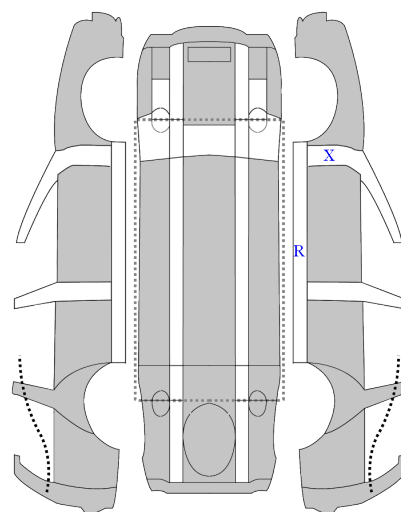
車骨結構圖

無任何異常之痕跡。  
無任何異常之痕跡。  
無任何泡水之痕跡。  
異常
