認證編號 CPF0990225C078

## 車輛資料 Vehicle Information

## 車輛認證總結報告 Vehicle Inspection Findings

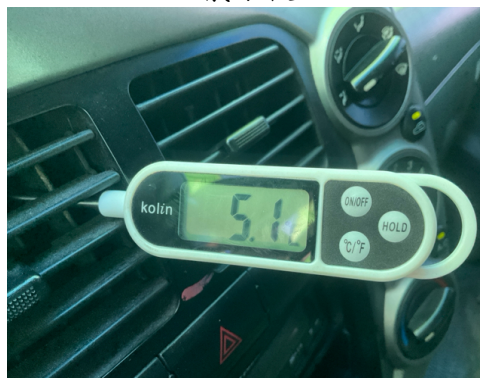
空調溫度

| 5. 前空調風速開關各段風速 | 正常 | 6. 前空調冷氣作動中央出風口溫度 | 5°C |
