認證編號 CPF0990225C080

## 車輛資料 Vehicle Information

| 廠牌 Make | MITSUBISHI |
| 車型 Model | DELICA |

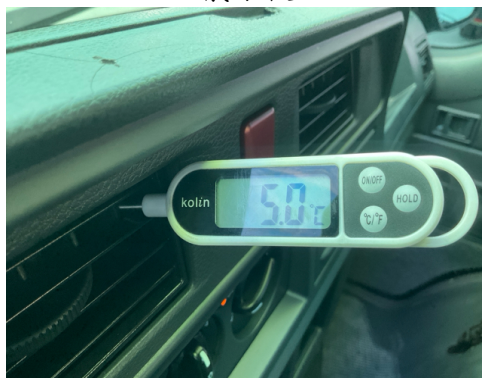
空調溫度

| 5. 前空調風速開關各段風速 | 正常 | 6. 前空調冷氣作動中央出風口溫度 | 5°C |
