認證編號 CPF0990225C082

## 車輛資料 Vehicle Information

## 車輛認證總結報告 Vehicle Inspection Findings

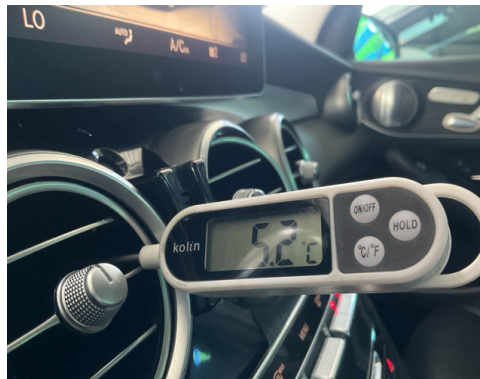
空調溫度

| 5. 前空調風速開關各段風速 | 正常 | 6. 前空調冷氣作動中央出風口溫度 | 5°C |
