# YES 車輛認證書

認證編號 CPF0990225C084

| 廠牌 Make | BMW |
| 車型 Model | 1 SERIES |

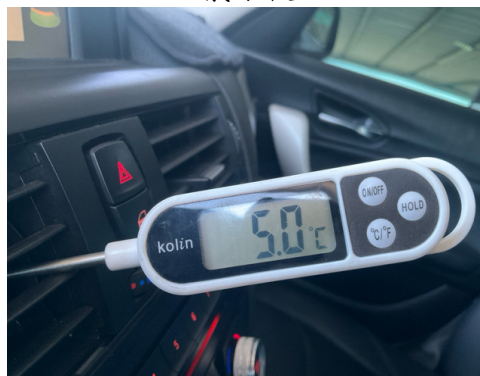
空調溫度

| 5. 前空調風速開關各段風速 | 正常 | 6. 前空調冷氣作動中央出風口溫度 | 5°C |
