# YES 車輛認證書

認證編號 CPF0990225C085

| 廠牌 Make | TOYOTA |
| 車型 Model | ALTIS |

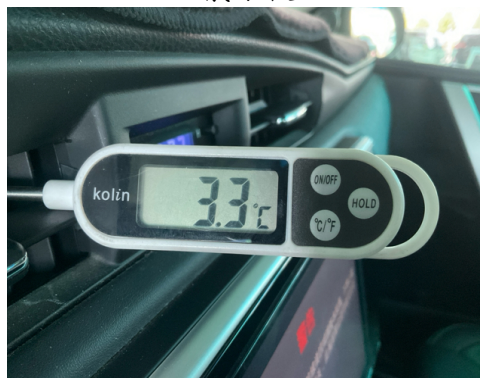
空調溫度

| 5. 前空調風速開關各段風速 | 正常 | 6. 前空調冷氣作動中央出風口溫度 | 3°C |
