認證編號 CPF0990225C087

## 車輛資料 Vehicle Information

## 車輛認證總結報告 Vehicle Inspection Findings

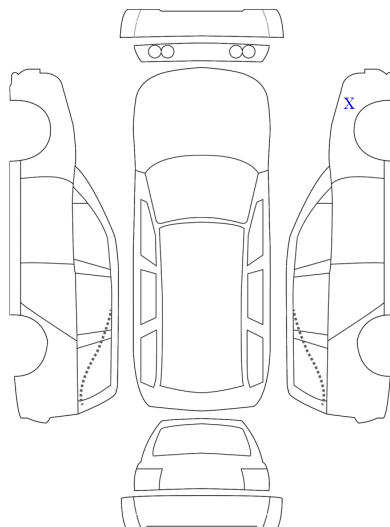
車體外觀圖

本車體骨架結構無修復跡象。

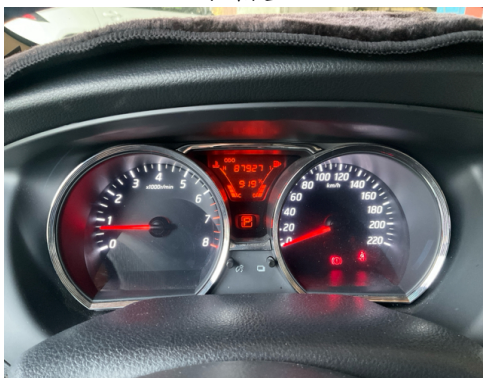
| 現況實車里程 Mileage<br>(僅揭露，不具保證效力) | 87,927 |

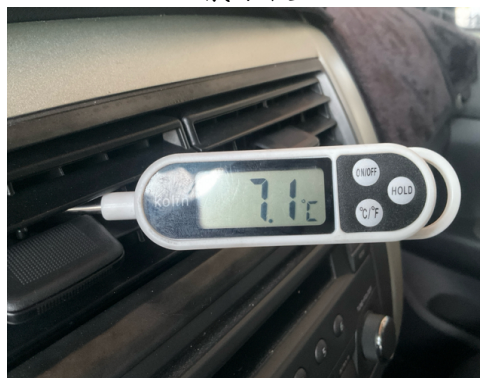
空調溫度

| 5. 前空調風速開關各段風速 | 正常 | 6. 前空調冷氣作動中央出風口溫度 | 7°C |
