# YES 車輛認證書

認證編號 CPF0990225C091

| 車型 Model | LIVINA |
| 年份 Year | 2020/08 |

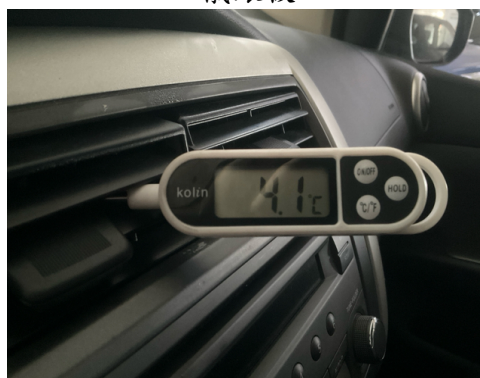
空調溫度

| 5. 前空調風速開關各段風速 | 正常 | 6. 前空調冷氣作動中央出風口溫度 | 4°C |
