認證編號 CPF0990225C094

## 車輛資料 Vehicle Information

## 車輛認證總結報告 Vehicle Inspection Findings

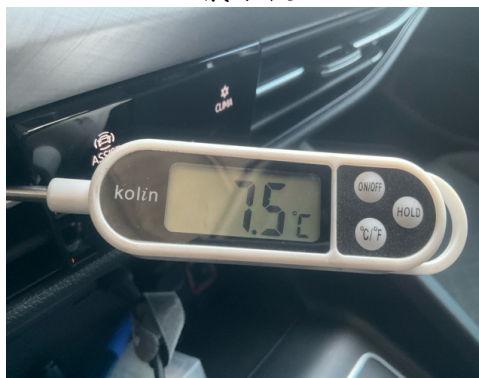
空調溫度

| 5. 前空調風速開關各段風速 | 正常 | 6. 前空調冷氣作動中央出風口溫度 | 8°C |
