認證編號 CPF0990225C101

## 車輛資料 Vehicle Information

## 車輛認證總結報告 Vehicle Inspection Findings

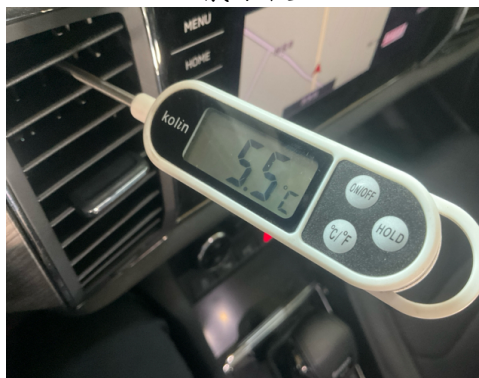
空調溫度

| 5. 前空調風速開關各段風速 | 正常 | 6. 前空調冷氣作動中央出風口溫度 | 6°C |
