YES 車輛認證書

認證編號 CPF0990225C109

廠牌 Make	TOYOTA
車型 Model	YARIS CROSS
年份 Year	2025/05
排氣量 Displacement	1,496
車身號碼 VIN	RJNAA8AF3S102****
引擎號碼 Engine Number	***Y4454**
現況實車里程 Mileage (僅揭露, 不具保證效力)	19,422

車輛認證總結報告 Vehicle Inspection Findings

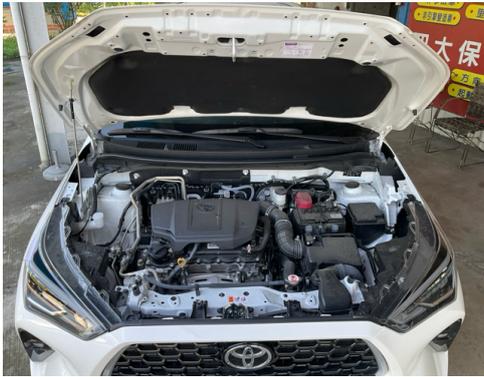
引擎室

1. 運轉時有無冒藍白煙、黑煙	正常	2. 水溫錶(燈)有無異常顯示	正常
3. 警告指示燈有無異常作動	正常	4. 機油油量、油質有無異常	正常
5. 外觀有無漏油/水跡象	正常	6. 運轉時有無抖動或異常聲響	正常
7. 外觀有無修補或龜裂跡象	正常	8. 冷卻風扇作動有無異常	正常
9. 加速有無不順暢或無法加速	正常	10. 高速運轉有無異常聲響	正常
11. 冷卻水有無添加防鏽劑	正常

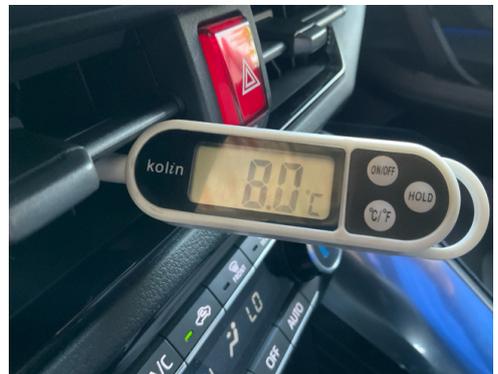
空調溫度

1. 檢查室外氣溫	23°C	2. 後空調冷氣作動中央出風口溫度	無此項目
3. 冷凝器散熱風扇有無運轉異常	正常	4. 前空調冷氣A/C開關燈號	正常
5. 前空調風速開關各段風速	正常	6. 前空調冷氣作動中央出風口溫度	8°C
7. 後空調冷氣A/C開關燈號	無此項目	8. 後空調風速開關各段風速	無此項目
