# YES 車輛認證書

認證編號 CPF0990225C110

| 廠牌 Make | TOYOTA |
| 車型 Model | ALTIS |

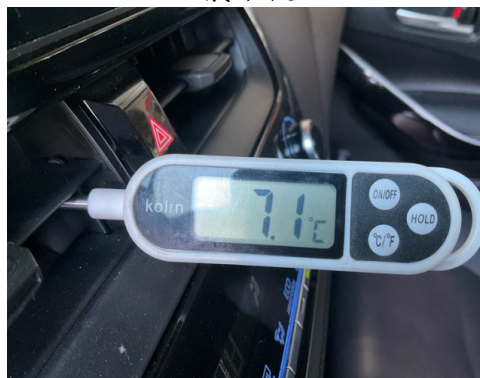
空調溫度

| 5. 前空調風速開關各段風速 | 正常 | 6. 前空調冷氣作動中央出風口溫度 | 7°C |
