認證編號 CPF0990225C112

## 車輛資料 Vehicle Information

## 車輛認證總結報告 Vehicle Inspection Findings

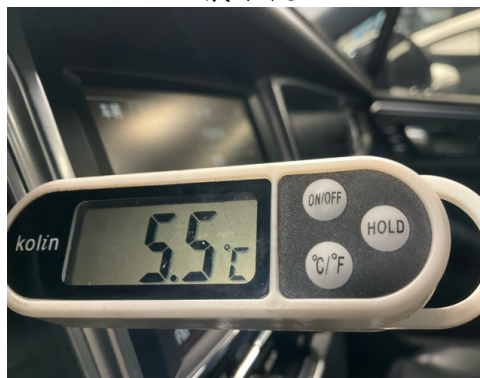
空調溫度

| 5. 前空調風速開關各段風速 | 正常 | 6. 前空調冷氣作動中央出風口溫度 | 6°C |
