認證編號 CPF0990225C119

車輛資料 Vehicle Information

廠牌 Make	MITSUBISHI
車型 Model	DELICA
年份 Year	2019/04
排氣量 Displacement	2,351
車身號碼 VIN	200F****
引擎號碼 Engine Number	***4C0437**
現況實車里程 Mileage (僅揭露, 不具保證效力)	43,504

車輛認證總結報告 Vehicle Inspection Findings

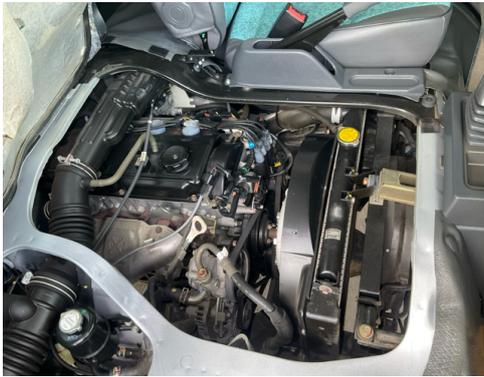
引擎室

1. 運轉時有無冒藍白煙、黑煙	正常	2. 水溫錶(燈)有無異常顯示	正常
3. 警告指示燈有無異常作動	正常	4. 機油油量、油質有無異常	正常
5. 外觀有無漏油/水跡象	正常	6. 運轉時有無抖動或異常聲響	正常
7. 外觀有無修補或龜裂跡象	正常	8. 冷卻風扇作動有無異常	正常
9. 加速有無不順暢或無法加速	正常	10. 高速運轉有無異常聲響	正常
11. 冷卻水有無添加防鏽劑	正常

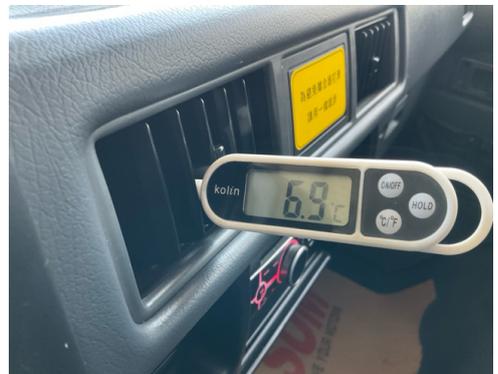
空調溫度

1. 檢查室外氣溫	25°C	2. 後空調冷氣作動中央出風口溫度	10°C
3. 冷凝器散熱風扇有無運轉異常	正常	4. 前空調冷氣A/C開關燈號	正常
5. 前空調風速開關各段風速	正常	6. 前空調冷氣作動中央出風口溫度	7°C
7. 後空調冷氣A/C開關燈號	正常	8. 後空調風速開關各段風速	正常
