YES 車輛認證書

認證編號 CPF0990225C128

廠牌 Make	TOYOTA
車型 Model	VIOS
年份 Year	2009/08
排氣量 Displacement	1,497
車身號碼 VIN	NCP42~013****
引擎號碼 Engine Number	***41**
現況實車里程 Mileage (僅揭露, 不具保證效力)	190,674

車輛認證總結報告 Vehicle Inspection Findings

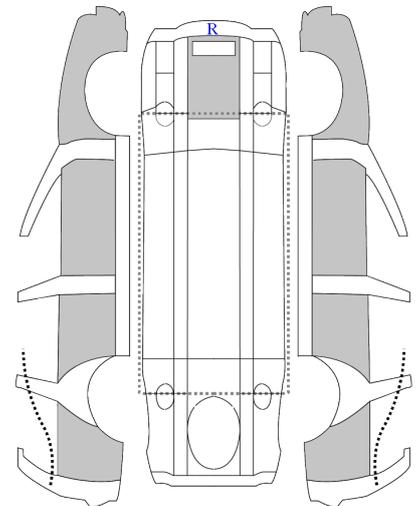
車骨結構圖

本車體骨架結構無修復跡象。
