認證編號 CPF0990225C132

## 車輛資料 Vehicle Information

## 車輛認證總結報告 Vehicle Inspection Findings

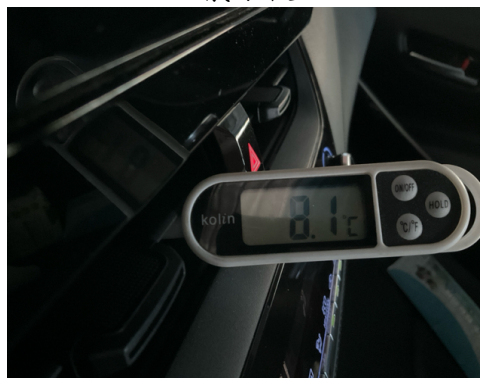
空調溫度

| 5. 前空調風速開關各段風速 | 正常 | 6. 前空調冷氣作動中央出風口溫度 | 8°C |
