認證編號 CPF0990225C137

## 車輛資料 Vehicle Information

## 車輛認證總結報告 Vehicle Inspection Findings

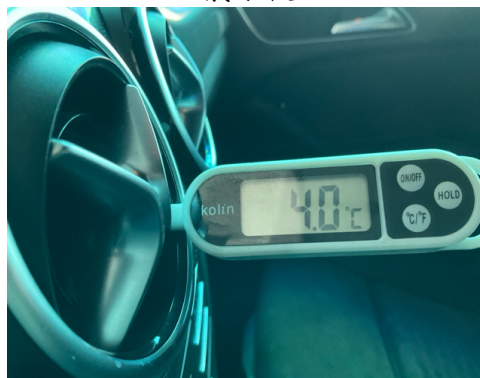
空調溫度

| 5. 前空調風速開關各段風速 | 正常 | 6. 前空調冷氣作動中央出風口溫度 | 4°C |
