認證編號 CPF0990225C139

## 車輛資料 Vehicle Information

## 車輛認證總結報告 Vehicle Inspection Findings

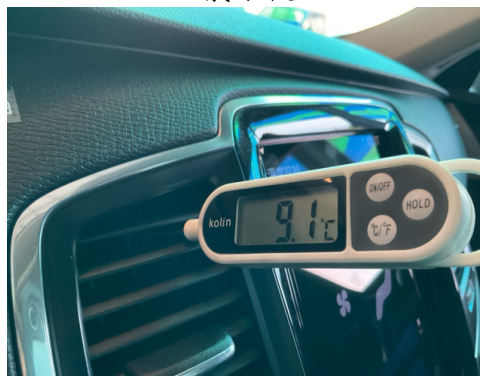
空調溫度

| 5. 前空調風速開關各段風速 | 正常 | 6. 前空調冷氣作動中央出風口溫度 | 9°C |
