認證編號 CPF0990225C140

## 車輛資料 Vehicle Information

## 車輛認證總結報告 Vehicle Inspection Findings

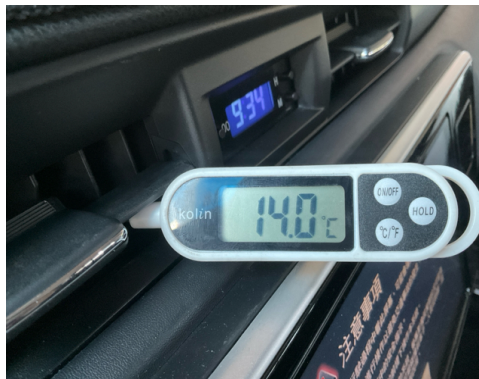
空調溫度

| 5. 前空調風速開關各段風速 | 正常 | 6. 前空調冷氣作動中央出風口溫度 | 14°C |
