YES 車輛認證書

認證編號 CPF0990225C143

廠牌 Make	NISSAN
車型 Model	TIIDA
年份 Year	2019/12
排氣量 Displacement	1,598
車身號碼 VIN	C12GHA01****
引擎號碼 Engine Number	***672815**
現況實車里程 Mileage (僅揭露, 不具保證效力)	75,562

車輛認證總結報告 Vehicle Inspection Findings

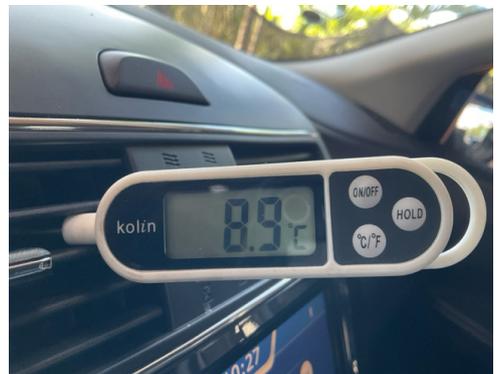
空調溫度

1. 檢查室外氣溫	22°C	2. 後空調冷氣作動中央出風口溫度	無此項目
3. 冷凝器散熱風扇有無運轉異常	正常	4. 前空調冷氣A/C開關燈號	正常
5. 前空調風速開關各段風速	正常	6. 前空調冷氣作動中央出風口溫度	9°C
7. 後空調冷氣A/C開關燈號	無此項目	8. 後空調風速開關各段風速	無此項目
