YES 車輛認證書

認證編號 CPF0990225C144

廠牌 Make	NISSAN
車型 Model	SUPER SENTRA
年份 Year	2021/08
排氣量 Displacement	1,598
車身號碼 VIN	B18GSB00****
引擎號碼 Engine Number	***600972**
現況實車里程 Mileage (僅揭露, 不具保證效力)	69,671

車輛認證總結報告 Vehicle Inspection Findings

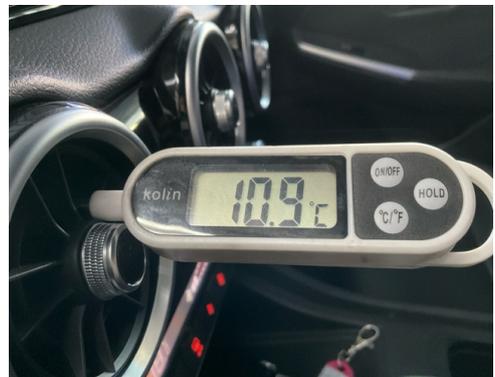
空調溫度

1. 檢查室外氣溫	20°C	2. 後空調冷氣作動中央出風口溫度	無此項目
3. 冷凝器散熱風扇有無運轉異常	正常	4. 前空調冷氣A/C開關燈號	正常
5. 前空調風速開關各段風速	正常	6. 前空調冷氣作動中央出風口溫度	11°C
7. 後空調冷氣A/C開關燈號	無此項目	8. 後空調風速開關各段風速	無此項目
