YES 車輛認證書

認證編號 CPF0990225C147

廠牌 Make	TOYOTA
車型 Model	YARIS
年份 Year	2019/06
排氣量 Displacement	1,496
車身號碼 VIN	NSP151-407****
引擎號碼 Engine Number	***X4585**
現況實車里程 Mileage (僅揭露, 不具保證效力)	36,419

車輛認證總結報告 Vehicle Inspection Findings

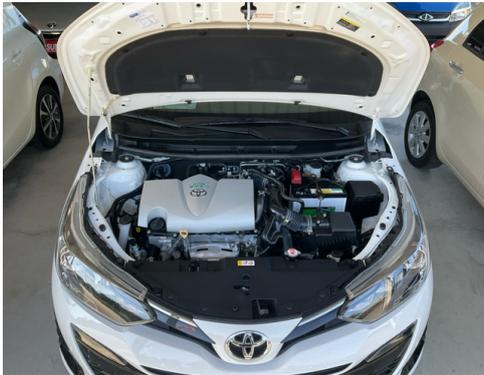
引擎室

1. 運轉時有無冒藍白煙、黑煙	正常	2. 水溫錶(燈)有無異常顯示	正常
3. 警告指示燈有無異常作動	正常	4. 機油油量、油質有無異常	正常
5. 外觀有無漏油/水跡象	正常	6. 運轉時有無抖動或異常聲響	正常
7. 外觀有無修補或龜裂跡象	正常	8. 冷卻風扇作動有無異常	正常
9. 加速有無不順暢或無法加速	正常	10. 高速運轉有無異常聲響	正常
11. 冷卻水有無添加防鏽劑	正常

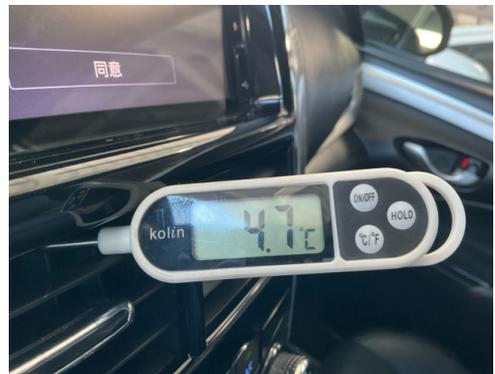
空調溫度

1. 檢查室外氣溫	30°C	2. 後空調冷氣作動中央出風口溫度	無此項目
3. 冷凝器散熱風扇有無運轉異常	正常	4. 前空調冷氣A/C開關燈號	正常
5. 前空調風速開關各段風速	正常	6. 前空調冷氣作動中央出風口溫度	5°C
7. 後空調冷氣A/C開關燈號	無此項目	8. 後空調風速開關各段風速	無此項目
