YES 車輛認證書

認證編號 CPF0990225C150

廠牌 Make	NISSAN
車型 Model	TIIDA
年份 Year	2023/03
排氣量 Displacement	1,598
車身號碼 VIN	RF5HGAC12PS00****
引擎號碼 Engine Number	***674109**
現況實車里程 Mileage (僅揭露, 不具保證效力)	42,752

車輛認證總結報告 Vehicle Inspection Findings

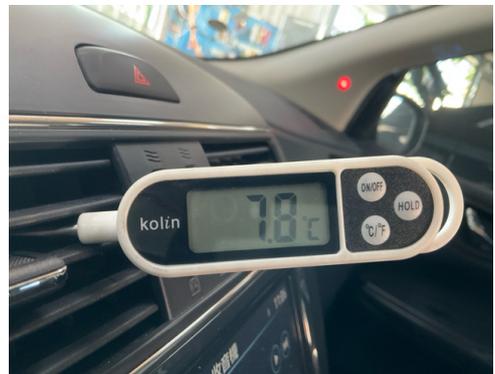
空調溫度

1. 檢查室外氣溫	25°C	2. 後空調冷氣作動中央出風口溫度	無此項目
3. 冷凝器散熱風扇有無運轉異常	正常	4. 前空調冷氣A/C開關燈號	正常
5. 前空調風速開關各段風速	正常	6. 前空調冷氣作動中央出風口溫度	8°C
7. 後空調冷氣A/C開關燈號	無此項目	8. 後空調風速開關各段風速	無此項目
