認證編號 CPF09902261003

## 車輛資料 Vehicle Information

## 車輛認證總結報告 Vehicle Inspection Findings

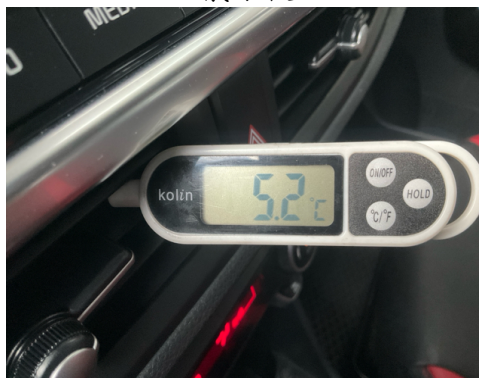
空調溫度

| 5. 前空調風速開關各段風速 | 正常 | 6. 前空調冷氣作動中央出風口溫度 | 5°C |
