# YES 車輛認證書

認證編號 CPF09902261013

廠牌 Make	LUXGEN
車型 Model	URX
年份 Year	2021/08
排氣量 Displacement	1,798
車身號碼 VIN	L71HHVA00****
引擎號碼 Engine Number	***THH00047**
現況實車里程 Mileage (僅揭露, 不具保證效力)	80,640

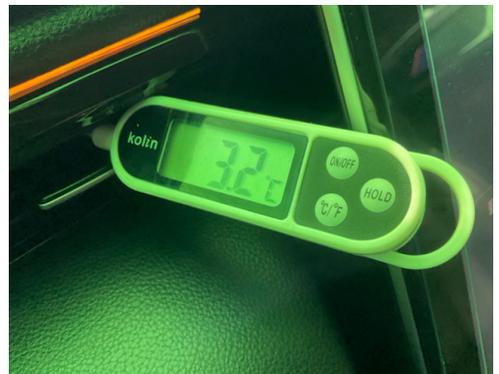
空調溫度

1. 檢查室外氣溫	24°C	2. 後空調冷氣作動中央出風口溫度	無此項目
3. 冷凝器散熱風扇有無運轉異常	正常	4. 前空調冷氣A/C開關燈號	正常
5. 前空調風速開關各段風速	正常	6. 前空調冷氣作動中央出風口溫度	3°C
7. 後空調冷氣A/C開關燈號	無此項目	8. 後空調風速開關各段風速	無此項目
