# YES 車輛認證書

認證編號 CPF09902261014

廠牌 Make	DFSK
車型 Model	KingCab/大穩發
年份 Year	2022/11
排氣量 Displacement	1,493
車身號碼 VIN	RFFC32T21ND3S****
引擎號碼 Engine Number	***5-06214811**
現況實車里程 Mileage (僅揭露, 不具保證效力)	59,360

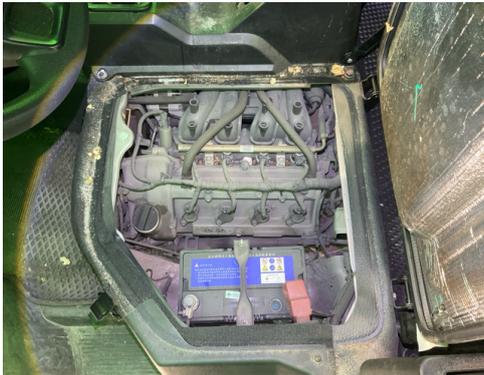
引擎室

1. 運轉時有無冒藍白煙、黑煙	正常	2. 水溫錶(燈)有無異常顯示	正常
3. 警告指示燈有無異常作動	正常	4. 機油油量、油質有無異常	正常
5. 外觀有無漏油/水跡象	正常	6. 運轉時有無抖動或異常聲響	正常
7. 外觀有無修補或龜裂跡象	正常	8. 冷卻風扇作動有無異常	正常
9. 加速有無不順暢或無法加速	正常	10. 高速運轉有無異常聲響	正常
11. 冷卻水有無添加防鏽劑	正常

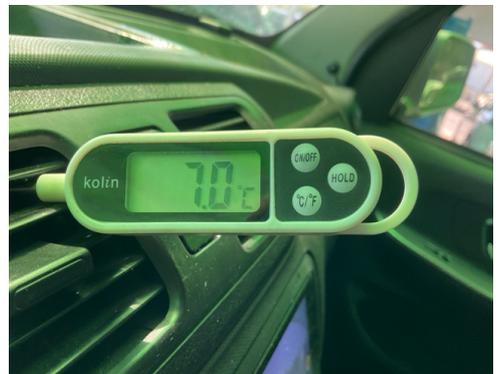
空調溫度

1. 檢查室外氣溫	24°C	2. 後空調冷氣作動中央出風口溫度	無此項目
3. 冷凝器散熱風扇有無運轉異常	正常	4. 前空調冷氣A/C開關燈號	正常
5. 前空調風速開關各段風速	正常	6. 前空調冷氣作動中央出風口溫度	7°C
7. 後空調冷氣A/C開關燈號	無此項目	8. 後空調風速開關各段風速	無此項目
