認證編號 CPF09902261025

車輛資料 Vehicle Information

廠牌 Make	TOYOTA
車型 Model	ALTIS
年份 Year	2016/05
排氣量 Displacement	1,798
車身號碼 VIN	ZRE172-561****
引擎號碼 Engine Number	***Y2942**
現況實車里程 Mileage (僅揭露, 不具保證效力)	174,503

車輛認證總結報告 Vehicle Inspection Findings

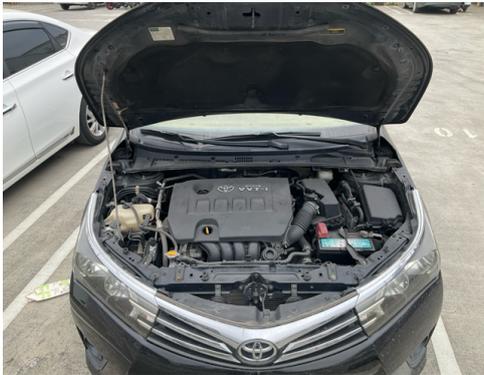
引擎室

1. 運轉時有無冒藍白煙、黑煙	正常	2. 水溫錶(燈)有無異常顯示	正常
3. 警告指示燈有無異常作動	正常	4. 機油油量、油質有無異常	正常
5. 外觀有無漏油/水跡象	正常	6. 運轉時有無抖動或異常聲響	正常
7. 外觀有無修補或龜裂跡象	正常	8. 冷卻風扇作動有無異常	正常
9. 加速有無不順暢或無法加速	正常	10. 高速運轉有無異常聲響	正常
11. 冷卻水有無添加防鏽劑	正常

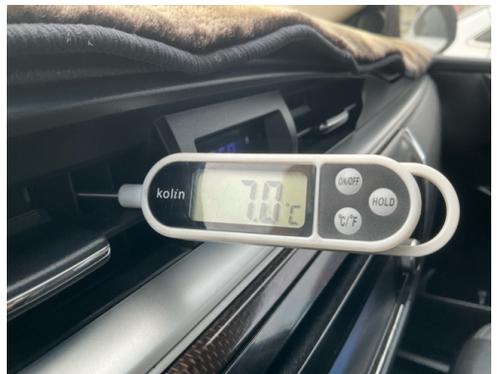
空調溫度

1. 檢查室外氣溫	20°C	2. 後空調冷氣作動中央出風口溫度	無此項目
3. 冷凝器散熱風扇有無運轉異常	正常	4. 前空調冷氣A/C開關燈號	正常
5. 前空調風速開關各段風速	正常	6. 前空調冷氣作動中央出風口溫度	7°C
7. 後空調冷氣A/C開關燈號	無此項目	8. 後空調風速開關各段風速	無此項目
