認證編號 CPF09902261033

## 車輛資料 Vehicle Information

## 車輛認證總結報告 Vehicle Inspection Findings

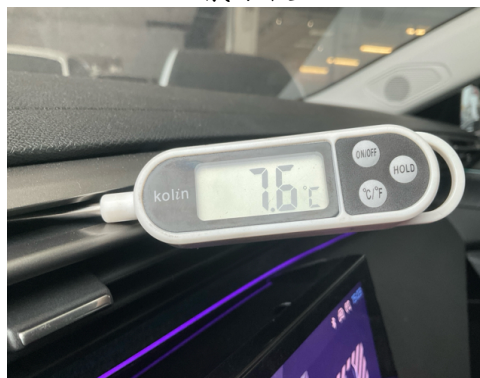
空調溫度

| 5. 前空調風速開關各段風速 | 正常 | 6. 前空調冷氣作動中央出風口溫度 | 8°C |
