認證編號 CPF09902261044

## 車輛資料 Vehicle Information

## 車輛認證總結報告 Vehicle Inspection Findings

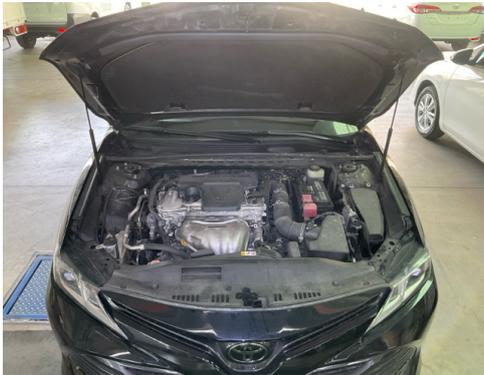
引擎室

1. 運轉時有無冒藍白煙、黑煙	正常	2. 水溫錶(燈)有無異常顯示	正常
3. 警告指示燈有無異常作動	正常	4. 機油油量、油質有無異常	正常
5. 外觀有無漏油/水跡象	正常	6. 運轉時有無抖動或異常聲響	正常
7. 外觀有無修補或龜裂跡象	正常	8. 冷卻風扇作動有無異常	正常
9. 加速有無不順暢或無法加速	正常	10. 高速運轉有無異常聲響	正常
11. 冷卻水有無添加防鏽劑	正常

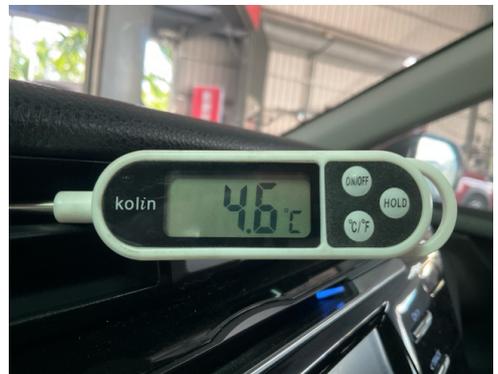
空調溫度

1. 檢查室外氣溫	21°C	2. 後空調冷氣作動中央出風口溫度	無此項目
3. 冷凝器散熱風扇有無運轉異常	正常	4. 前空調冷氣A/C開關燈號	正常
5. 前空調風速開關各段風速	正常	6. 前空調冷氣作動中央出風口溫度	5°C
7. 後空調冷氣A/C開關燈號	無此項目	8. 後空調風速開關各段風速	無此項目
