認證編號 CPF09902261046

## 車輛資料 Vehicle Information

## 車輛認證總結報告 Vehicle Inspection Findings

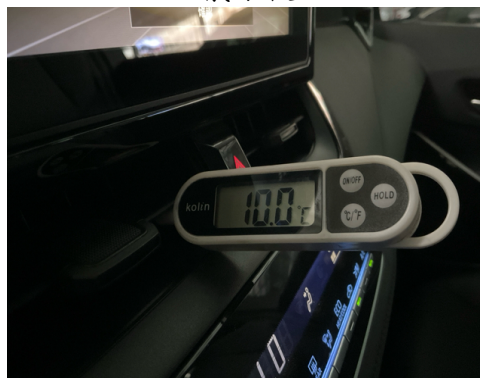
空調溫度

| 5. 前空調風速開關各段風速 | 正常 | 6. 前空調冷氣作動中央出風口溫度 | 10°C |
