YES 車輛認證書

認證編號 CPF09902261048

廠牌 Make	MITSUBISHI
車型 Model	DELICA
年份 Year	2017/01
排氣量 Displacement	2,351
車身號碼 VIN	200D****
引擎號碼 Engine Number	***4V0654**
現況實車里程 Mileage (僅揭露, 不具保證效力)	141,803

車輛認證總結報告 Vehicle Inspection Findings

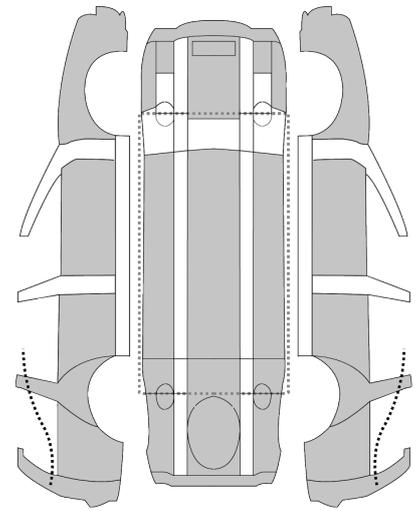
車骨結構圖

本車體骨架結構無修復跡象。
