# YES 車輛認證書

認證編號 CPF09902261051

廠牌 Make	MITSUBISHI
車型 Model	ZINGER
年份 Year	2022/11
排氣量 Displacement	2,378
車身號碼 VIN	RKMASVAN4NY10****
引擎號碼 Engine Number	***9S4NAAX75**
現況實車里程 Mileage (僅揭露, 不具保證效力)	70,370

## 車輛認證總結報告 Vehicle Inspection Findings

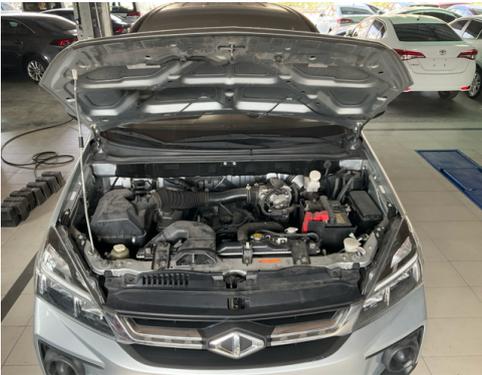
引擎室

1. 運轉時有無冒藍白煙、黑煙	正常	2. 水溫錶(燈)有無異常顯示	正常
3. 警告指示燈有無異常作動	正常	4. 機油油量、油質有無異常	正常
5. 外觀有無漏油/水跡象	正常	6. 運轉時有無抖動或異常聲響	正常
7. 外觀有無修補或龜裂跡象	正常	8. 冷卻風扇作動有無異常	正常
9. 加速有無不順暢或無法加速	正常	10. 高速運轉有無異常聲響	正常
11. 冷卻水有無添加防鏽劑	正常

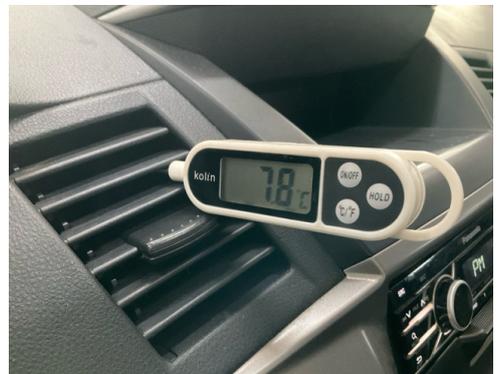
空調溫度

1. 檢查室外氣溫	21°C	2. 後空調冷氣作動中央出風口溫度	無此項目
3. 冷凝器散熱風扇有無運轉異常	正常	4. 前空調冷氣A/C開關燈號	正常
5. 前空調風速開關各段風速	正常	6. 前空調冷氣作動中央出風口溫度	8°C
7. 後空調冷氣A/C開關燈號	無此項目	8. 後空調風速開關各段風速	無此項目
