車輛認證總結報告 Vehicle Inspection Findings

查定編號 CPF09902261058

廠牌 Make	TOYOTA
車型 Model	ALTIS
年份 Year	2011/07
排氣量 Displacement	1,798
車身號碼 VIN	ZRE142-442****
引擎號碼 Engine Number	***X1019**
現況實車里程 Mileage (僅揭露, 不具保證效力)	248,873

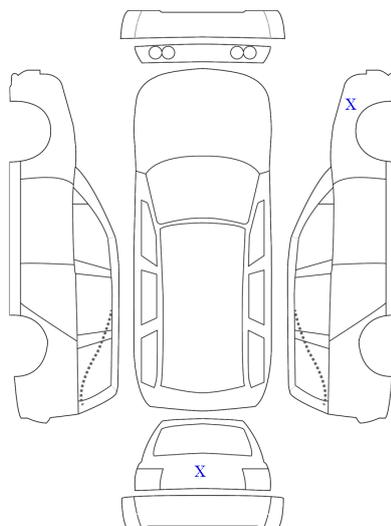
車體外觀圖

右前方有鈹修痕。
正後方有鈹修痕。

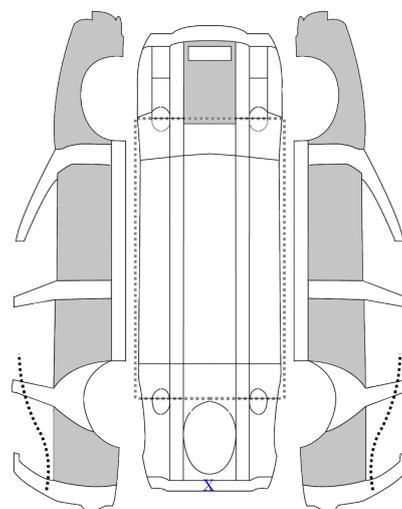
車骨結構圖

無任何異常之痕跡。
無任何異常之痕跡。
無任何泡水之痕跡。
異常
