認證編號 CPF09902261063

## 車輛資料 Vehicle Information

## 車輛認證總結報告 Vehicle Inspection Findings

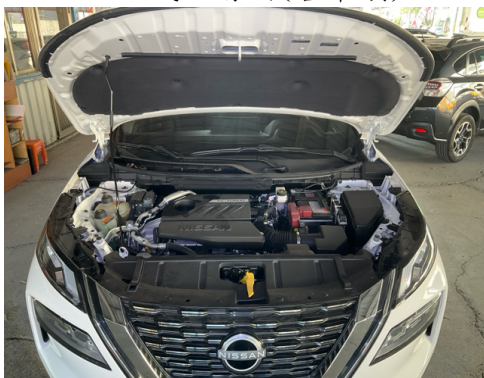
引擎室

本車引擎號碼無異常。

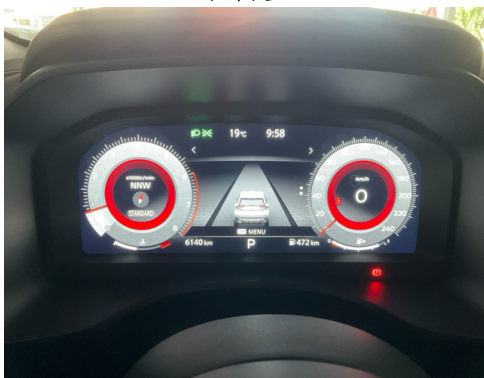
| 現況實車里程 Mileage<br>(僅揭露，不具保證效力) | 6,140 |

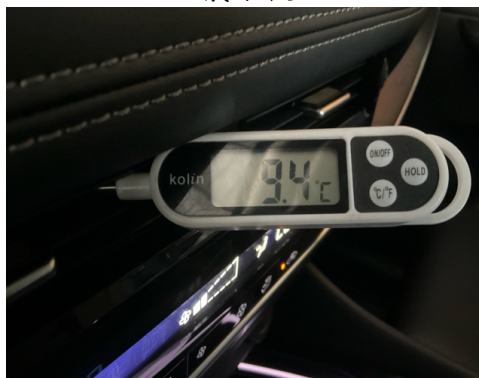
空調溫度

| 5. 前空調風速開關各段風速 | 正常 | 6. 前空調冷氣作動中央出風口溫度 | 9°C |
