YES 車輛認證書

認證編號 CPF09902261066

| 廠牌 Make | LEXUS |
| 車型 Model | IS |

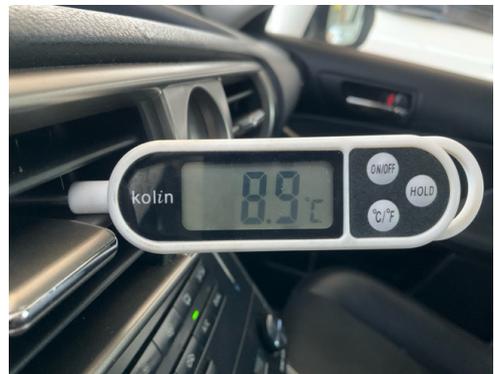
空調溫度

| 5. 前空調風速開關各段風速 | 正常 | 6. 前空調冷氣作動中央出風口溫度 | 9°C |
