# YES 車輛認證書

認證編號 CPF09902261071

廠牌 Make	MITSUBISHI
車型 Model	ZINGER
年份 Year	2022/11
排氣量 Displacement	2,378
車身號碼 VIN	RKMASVAN5NY10****
引擎號碼 Engine Number	***9S4NAAX74**
現況實車里程 Mileage (僅揭露, 不具保證效力)	17,859

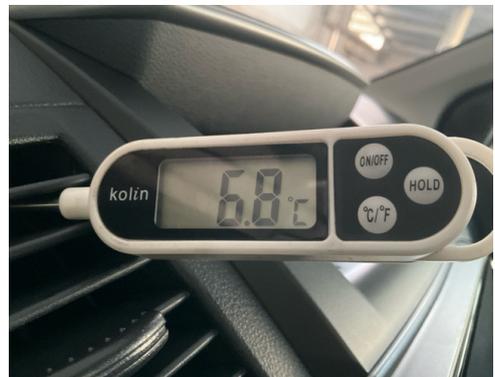
空調溫度

1. 檢查室外氣溫	28°C	2. 後空調冷氣作動中央出風口溫度	9°C
3. 冷凝器散熱風扇有無運轉異常	正常	4. 前空調冷氣A/C開關燈號	正常
5. 前空調風速開關各段風速	正常	6. 前空調冷氣作動中央出風口溫度	7°C
7. 後空調冷氣A/C開關燈號	正常	8. 後空調風速開關各段風速	正常
