YES 車輛認證書

認證編號 CPF09902261077

廠牌 Make	MITSUBISHI
車型 Model	ZINGER
年份 Year	2021/05
排氣量 Displacement	2,378
車身號碼 VIN	A609****
引擎號碼 Engine Number	***9S4NSYT59**
現況實車里程 Mileage (僅揭露, 不具保證效力)	82,085

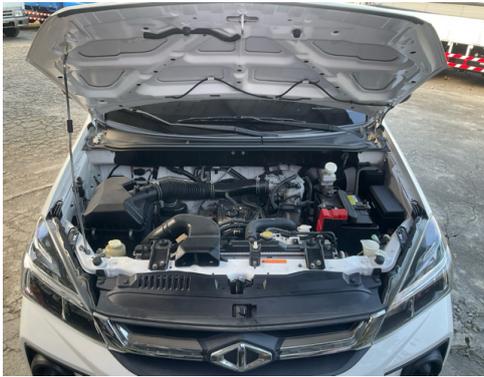
引擎室

1. 運轉時有無冒藍白煙、黑煙	正常	2. 水溫錶(燈)有無異常顯示	正常
3. 警告指示燈有無異常作動	正常	4. 機油油量、油質有無異常	正常
5. 外觀有無漏油/水跡象	正常	6. 運轉時有無抖動或異常聲響	正常
7. 外觀有無修補或龜裂跡象	正常	8. 冷卻風扇作動有無異常	正常
9. 加速有無不順暢或無法加速	正常	10. 高速運轉有無異常聲響	正常
11. 冷卻水有無添加防鏽劑	正常

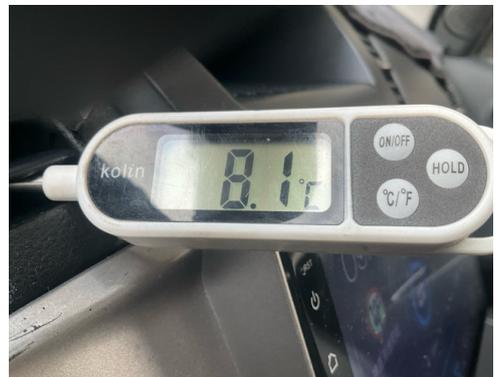
空調溫度

1. 檢查室外氣溫	23°C	2. 後空調冷氣作動中央出風口溫度	10°C
3. 冷凝器散熱風扇有無運轉異常	正常	4. 前空調冷氣A/C開關燈號	正常
5. 前空調風速開關各段風速	正常	6. 前空調冷氣作動中央出風口溫度	8°C
7. 後空調冷氣A/C開關燈號	正常	8. 後空調風速開關各段風速	正常
