YES 車輛認證書

認證編號 CPF09902261078

廠牌 Make	HONDA
車型 Model	HR-V
年份 Year	2021/04
排氣量 Displacement	1,799
車身號碼 VIN	RKTRU5870MF10****
引擎號碼 Engine Number	***ZJ56053**
現況實車里程 Mileage (僅揭露, 不具保證效力)	70,108

車輛認證總結報告 Vehicle Inspection Findings

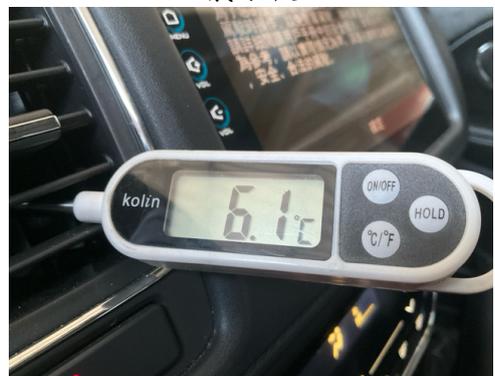
空調溫度

1. 檢查室外氣溫	29°C	2. 後空調冷氣作動中央出風口溫度	無此項目
3. 冷凝器散熱風扇有無運轉異常	正常	4. 前空調冷氣A/C開關燈號	正常
5. 前空調風速開關各段風速	正常	6. 前空調冷氣作動中央出風口溫度	6°C
7. 後空調冷氣A/C開關燈號	無此項目	8. 後空調風速開關各段風速	無此項目
